molen De Nachtegaal

Nieuwsbrief nummer 1

derde jaargang , mei 2013

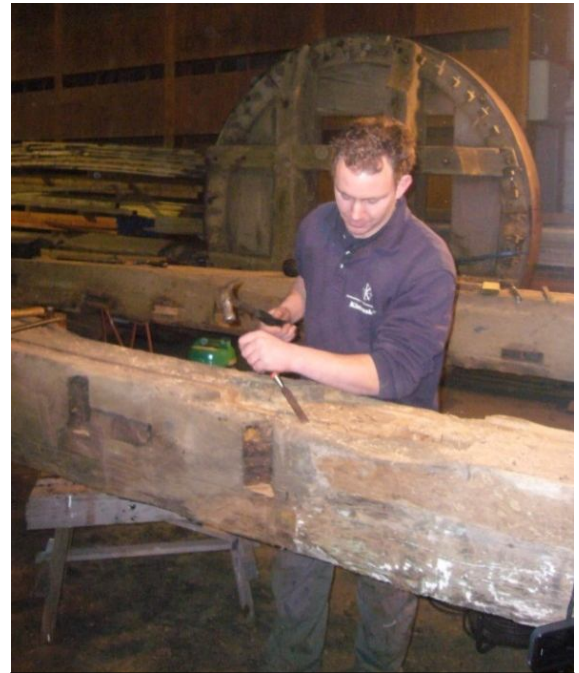
Ron Butterman bezig met de restauratie van de voeghouten.

Eindelijk is de restauratie van de molen volop gaande en zichtbaar! In de winterperiode heeft de molenbouwer Kistemaker in een loods in Obdam gewerkt aan het herstel van de kap. De kap was er slecht aan toe. Door het wegwaaien van het riet heeft de molen lange tijd te duchten gehad van weer en wind. Dat is funest voor een houten constructie. De onderdelen die het meest waren aangetast zijn vernieuwd in Bilinga; een hardhoutsoort. De onderdelen die gerestaureerd konden worden zijn aangegoten met kunsthars en glasfiberstaven waarmee de oorspronkelijke sterkte van de constructie is hersteld. Er werd begonnen met het herstel van de voeghouten. Dit zijn de beide balken waarop de hele kap rust. Deze konden worden hersteld met glasfiberstaven en kunsthars. Bij nader onderzoek bleek dat de beide voeghouten aangepast zijn voor de huidige molen. Normaal gesproken zijn ze spiegellend. Maar in deze kap liggen twee linker voeghouten. Dat betekent dat bij de plaatsing van de kap afkomstig van een kilmolen rond 1883 een van de beide voeghouten is vervangen.

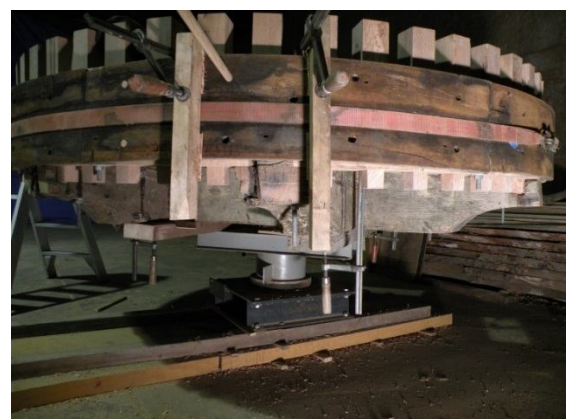
Het herstel van het bovenwiel. Alle kammen zijn vernieuwd.

Tegelijk met het herstel van de kap was de molenbouwer bezig met het herstel van het bovenwiel. Dit is het grote wiel in de kap die om de as zit. Bij dit wiel moesten alle kammen worden vervangen. Door het malen van de molen slijten deze kammen waardoor ze gemiddeld een keer per 100 jaar moeten worden vernieuwd. Tot onze verrassing bleek

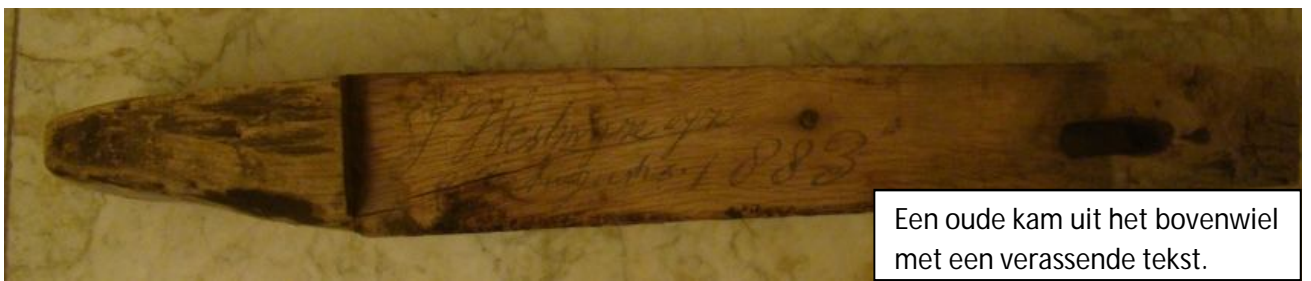
Een oude kam uit het bovenwiel met een verrassende tekst.

op een van de kammen een jaartal te zijn geschreven: **22 augustus 1883**. Hierdoor is met redelijk grote zekerheid te zeggen dat de kap in 1883 op De Nachtegaal is geplaatst waarbij toen tegelijkertijd een deel- of alle kammen zijn vernieuwd. Naast het jaartal stond de naam van de molenmaker: J. Westwijze Jz

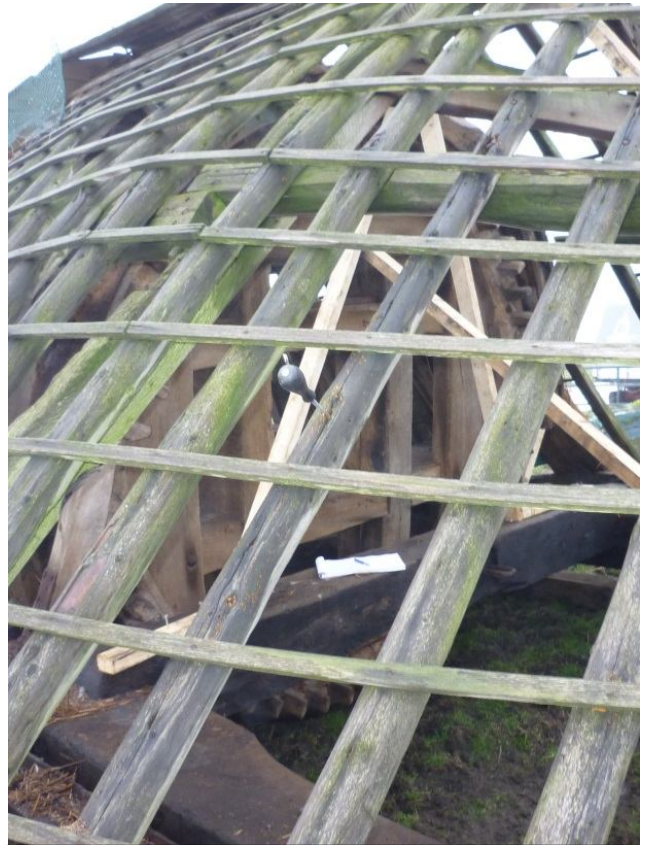
De kap voor de restauratie

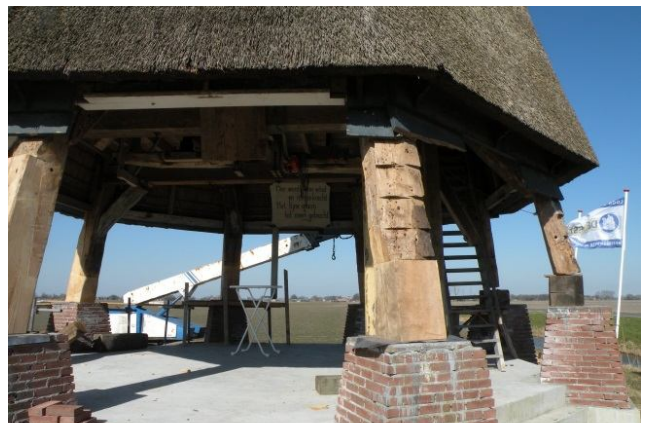
De achtkantstijlen op de nieuw gemetselde poeren.

Begin april is de molenbouwer op de bouwplaats aan de Hobrederweg begonnen met het herstel van de achtkantstijlen. De naam zegt het al; op de acht hoeken staan zware verticale balken die de complete constructie van de molenromp vormen. Omdat deze balken koud op het metselwerk stonden is er vocht ingetrokken waardoor de onderreinden verrot waren. Ook aantasting door houtworm en boktor had de kwaliteit van het hout verzwakt. Deze onderreinden zijn vervolgens met grenenhout, net als de bestaande stijlen, aangelast. Daarna zijn, door leerlingen van het SPB in het kader van een leerlingenbouwplaats, de veldmuren opnieuw gemetseld. Nadat het metselwerk gereed was zijn de veldmuurtjes opnieuw gestukadoord waarna de molenbouwer kon beginnen met het opnieuw aanbrengen van de weegdelen.

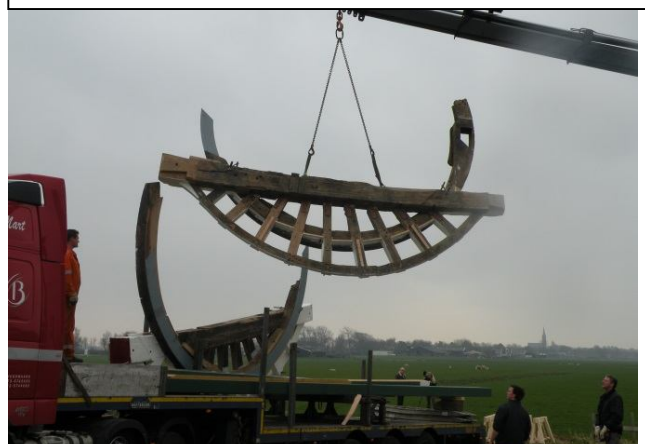
De kap komt terug op de Hobrederweg.

Op 17 april is met een grote kraan de herstelde kap uit de loods in Obdam gehaald en op twee diepladers naar de Hobrederweg vervoerd. Daar is de kap weer in elkaar gezet en gecompleteerd. Tot slot kon de rietdekker het riet weer op de kap aanbrengen. Op 7 juni wordt de kap weer op de molen geplaatst. Mocht u daarvan getuige

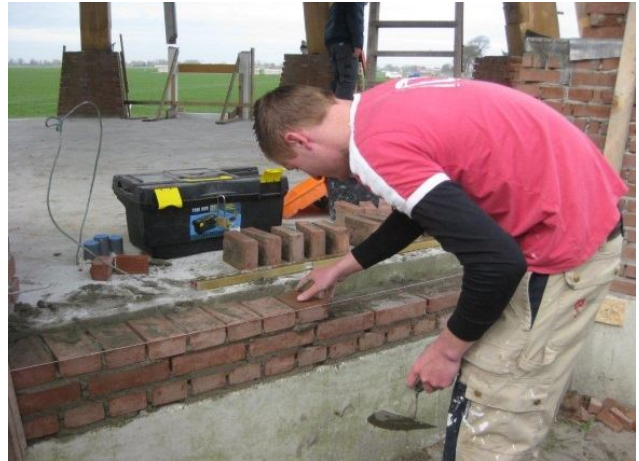
Het metselen van de veldmuurtjes door leerlingen van een leerlingenbouwplaats.

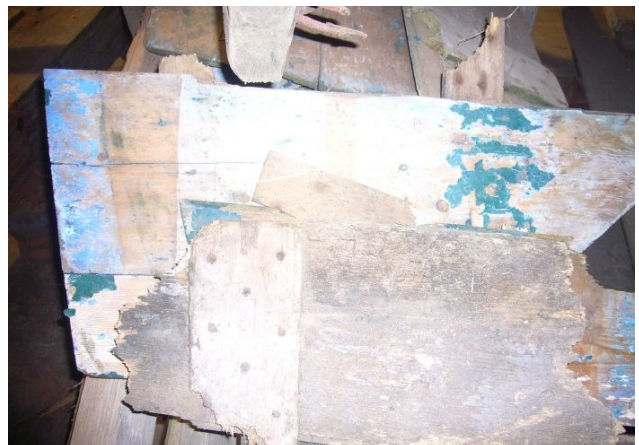
Terugggevonden verfresten tijdens het kleurenonderzoek.

Tijdens het herstel van de kap in de loods in Obdam is er onderzoek gedaan naar de kleurstelling van alle onderdelen van de molen. Ieder onderdeel van een molen heeft zijn eigen kleur. Ook zijn er regionaal weer afwijkingen. Zo hebben molens in West-Friesland een andere kleurstelling dan molens in de Zaanstreek. Door wetenschappelijk onderzoek kan worden vastgesteld welke de oorspronkelijke kleuren van de Nachtegaal waren. Vervolgens ontstaat er dan een spanningsveld. Welke kleur wordt er toegepast? De oorspronkelijke kleur die is aangetroffen of de kleur die er twee jaar geleden opzat? Bij de start van de restauratie is er in overleg met de molendeskundige van de Rijksdienst voor het Cultureel Erfgoed Gerard Troost afgesproken dat bij de restauratie van ieder onderdeel de toestand van twee jaar geleden als uitgangspunt zou worden genomen. In principe geldt dit uitgangspunt ook voor de kleurstelling. Maar wat als nu duidelijk blijkt dat de moleneigenaar 20 jaar geleden op de weegdelen een kleur heeft gesmeerd uit een pot die toevallig over was? Op foto's is bijvoorbeeld duidelijk zichtbaar dat de molen in de jaren vijftig aan de buitenkant wit van kleur was terwijl hij vlak voor de restauratie donkergroen van kleur was. Een leidraad kan daarbij zijn als er

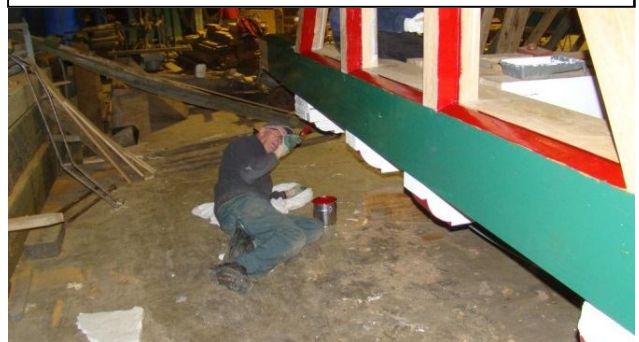
Het schilderen van de kap door vrijwilligers.

Na veel overleg is er een modus gevonden waar iedereen vrede mee kon hebben. Daarna is in de werkplaats in Obdam door een groep vrijwilligers de kap lijvig in de grondverf gezet.

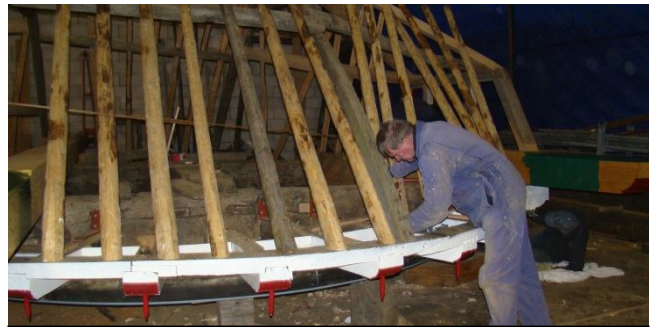
Het schilderen van de kap door vrijwilligers.
